溶接作業後の鎮火状況をサーマルカメラで可視化 火災リスクを早期発見できる安心の現場に。

ダイキン工業株式会社 様 淀川製作所

異常熱検知ソリューション

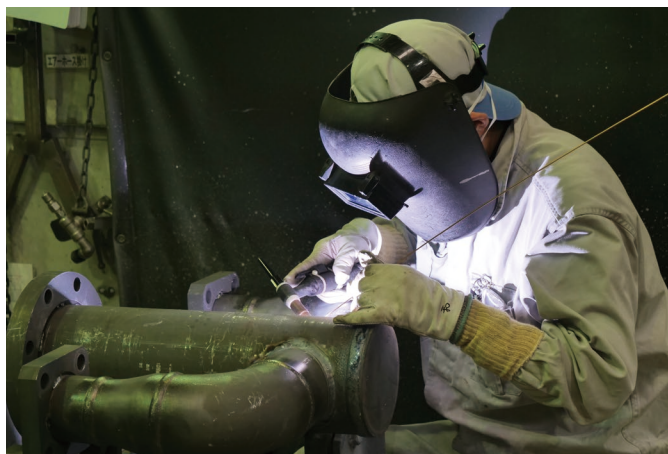
▲ 大型機器の組み立ては溶接を行うため火災防止の安全管理が課題

ダイキン工業株式会社様の淀川製作所は1941年に竣工し、主に業務用空調機器の製造を担う拠点です。同社の空調生産本部様では主に大型空調機器の製造を行っており、人での溶接作業が多く発生するため、火災を予防するための安全管理が求められていました。その中でも、溶接で飛散した火花は台車の下などに入り込んでしまうとホコリに引火してくすぶり、作業終了後に発火するリスクが懸念されていました。そのため、終業30分前には作業を終了し、目視による火花の鎮火確認を実施してきました。しかし、目視では判別できない温度の確認には不安があり、IoTツールを活用した現場の改善が検討されました。

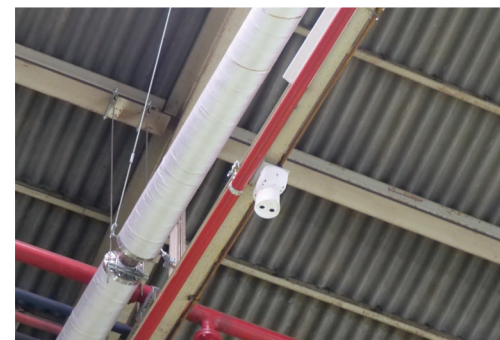
◀ 溶接場の天井に設置したサーマルカメラ

サーマルカメラは溶接場の天井に設置し、事務所のネットワークディスクレコーダーWJ-NU201で24時間のモニタリングと映像の記録を行っています。あらかじめ設定した検知エリア内で異常温度を検知すると、事務所に設置したパトライトが発報し、担当者にメールで通知されます。小林様は「万が一、火花が物陰でくすぶっていても、そのような温度変化は人の目で確認するには限界がありました。周囲の床面や機器の表面温度が可視化、検知されることでいち早く異常に気づくことができるので、従来のフローにはなかった安心感が得られています。また、不在時や夜間でも異常があればメール通知が届くので、異常発生時も早期対応が行えるようになっています」と語ります。

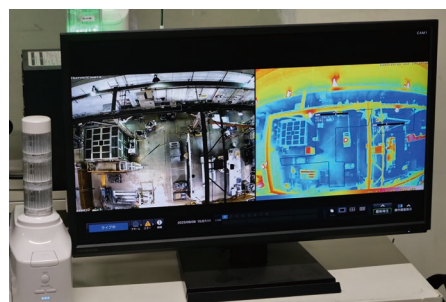
▲ 画面の左に監視映像、右側にサーマル映像を表示。異常が検知されるとパトライトが点灯

事務所に設置したネットワークレコーダーではカラーのカメラ映像とサーマル映像の2画面を並べて映像記録とモニタリングを行っています。ネットワークレコーダーから異常検知のアラーム履歴一覧をクリックすることで異常温度検知時の映像を再生することができるので、異常発生箇所の早期発見や火災原因の特定も容易になりました。小林様は「これまでの30分の目視確認という安全管理のフローは維持しつつ、サーマルカメラによる補完的なチェックを加えることで、より強固な安全管理体制を構築しています。サーマルカメラがもうひとつの目になってくれている感覚です」と語ります。

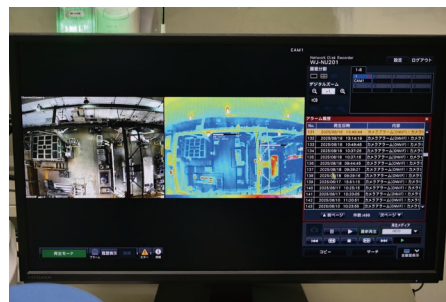
▲ 過去のアラームを記録し、異常の早期発見、原因の特定が可能
