現行フルデジタル機 エラー対処法

【付録】 機種別エラー表示例

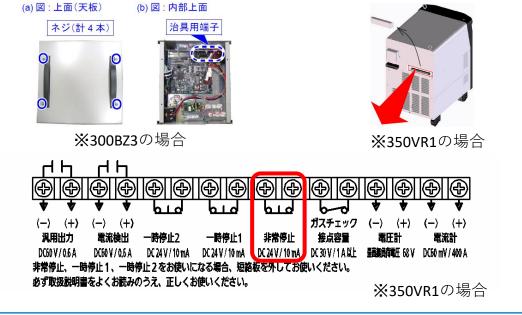
治具端子に外部から非常停止信号が入力された。

- ・外部機器(自動機など)の非常停止信号原因を取り除き、電源スイッチを再投入する。 ✓非常停止スイッチの断線、破損なども 確認
- ・自動機や外部スイッチが接続されていない 場合は、端子台の短絡子が外れていないか 確認する。
- ・端子台は多くの機種で溶接電源内部、天板 を開けたところに設置されている。 (Vシリーズは溶接電源裏面に配置)
