湖南広域消防局 災害管制課様

多様な情報を鮮明に映し出す大型マルチスクリーン 「情報の見える化」の実現で指令伝達もより確実に

設備刷新のタイミングでマルチスクリーン対応液晶ディスプレイへ

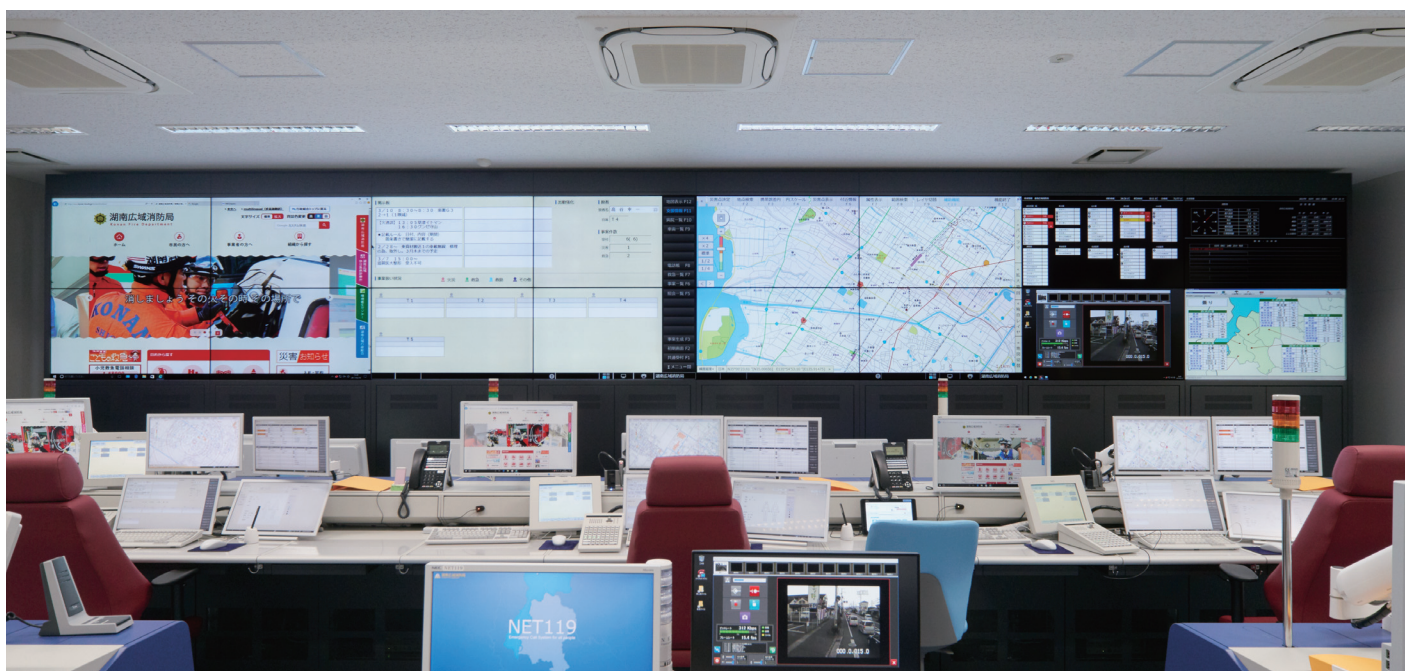
▲超狭額縁デザインで必要情報を見やすく表示。TH-55LFV6J・縦2面×横8面の大型マルチスクリーン

指令室に設置された縦2面×横8面で構成される大型マルチスクリーンは、4ブロックに分け表示が行われています。中央左は119番通報の着信状況、中央右は災害発生地点の地図、右端は出動隊の編成状況や車載カメラの映像など、左端はテレビ放送4局を映し情報収集に務められています。システム側との親和性も問題なく、操作系との連携もスムーズに行えるとのこと。導入後は車載カメラや出動隊員が撮影したスマートフォン動画も鮮明に表示。指令室から現場の情報を客観的に把握できるようになりました。「新しい指令システムで実現しなかったのは『情報の見える化』です」とお話される今井課長。視認性に優れたマルチスクリーンが情報の共有を促すとともに、指令室と現場を双方向で結びます。

今回のリプレイス以前はプロジェクターでのマルチビジョンシステムであったため、導入後は画面の継ぎ目（ベゼル）が気になるのではないか、という心配もあったそうです。しかしディスプレイ間の目地幅はわずか3.5 mmの超狭額縁デザインのため、職員の皆様からも「まったく気にならない」「画面が明るく見やすくなった」という言葉をいただいているようです。また新指令室のレイアウトを検討する際は、マルチスクリーンの奥行きが少なく済むのも、ディスプレイならではの利点と感じられたそうです。その結果スペースを有効活用できた、ともご感想をいただきました。

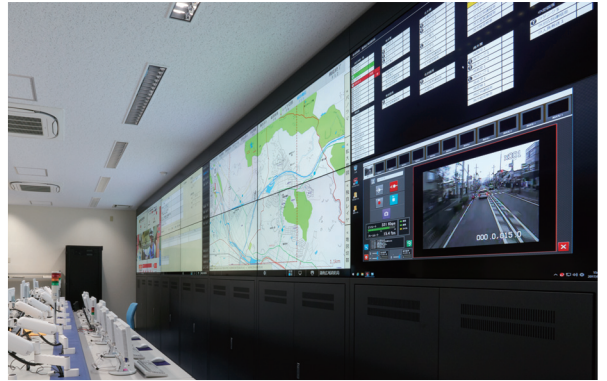
▲色再現性と視角に優れたIPS液晶パネルを搭載。端の指令卓からもはっきりと確認できる

指令室には5台の指令台があり、24時間365日、119番通報の対応にあたられています。そのため5台いずれの場所からも、しっかりと表示された内容を確認できることが大切です。TH-55LFV6Jは高解像度IPSパネル技術により、斜め方向からでも無理なく必要な情報が得られます。さらにアンチグレア処理によって照明などの映り込みを低減できるため、室内のどの場所からでも高い視認性が確保されています。また指令室においては、連続稼働における耐久性もひときわ重要です。「一般企業などは1日8時間の運用ですが、我々の1日はそのまま24時間。通常の3倍も稼働させるので、耐久性や信頼性も機器選定の大きなポイントでした」と、久川課長補佐。高耐久性能を備えたパネルや電子部品により、確実なシステム運用をサポートできるのも当製品の大きな強みです。

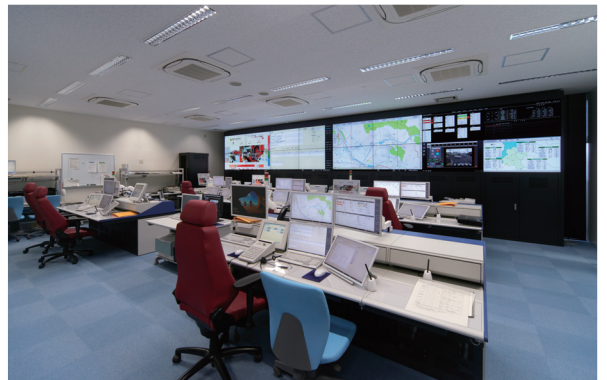
▲マルチスクリーンの奥行きが少なくなったことで、指令スペースを広く確保
